Исследование причин аварийных протечек мягкой кровли из полимочевины

Аннотация. С целью выявления причин аварийных протечек в кровле зданий Республиканского научного центра нейрохирургии в г. Нур-Султане выполнено комплексное исследование поврежденных конструкций. При капитальном ремонте мягкой кровли указанных зданий было применено новое гидроизоляционное покрытие из полимочевины. В процессе комплексного исследования мягкой кровли из полимочевины осуществлены подготовительное, общее и детальное инструментальное обследование, теплотехнический расчет конструкции. В рамках действующих в РК норм выполнены инспекция и испытания конструкции на месте. В результате комплексного исследования мягкой кровли из полимочевины выявлены характерные дефекты и повреждения элементов конструкции, причины их возникновения и развития. На основе анализа характера и причин возникновения дефектов и повреждений дана оценка фактического технического состояния мягкой кровли из полимочевины. Предложены оптимальное решение и рекомендации по восстановлению эксплуатационной пригодности конструкции. Даны рекомендации по ее капитальному ремонту согласно плану производства работ «Система Masterseal M811», разработ

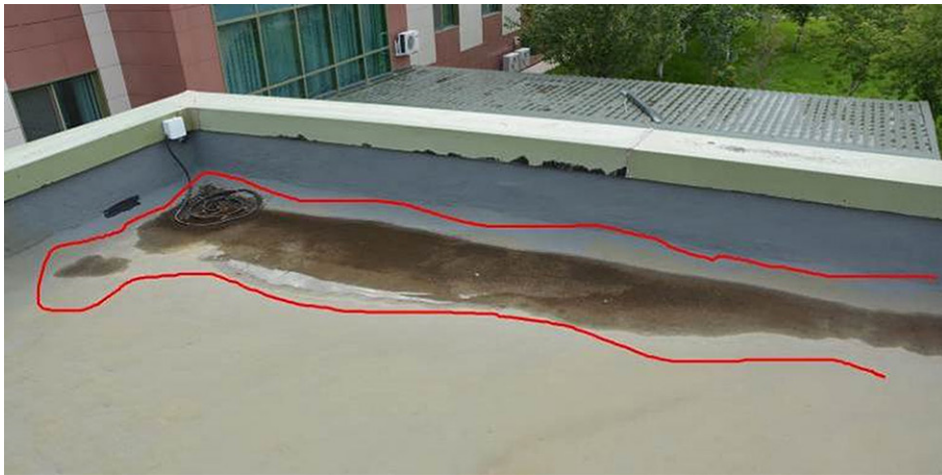
1. Скопление инородных предметов под полимерным покрытием, образование поверхностных и сквозных кратеров, свидетельствующие о некачественной подготовке основания, что не соответствует требованиям п. 5.2 [7].
2. Застой воды в связи с отсутствием требуемого уклона к водоприемным воронкам (см. рисунок 1).

- блоки 2, 3 – $\angle_{\text{факт}} = 0,02...1,45\% < \angle_{\text{мин}} = 1,5...25\%$;
- блок 9 – $\angle_{\text{факт}} = 0,02...1,49\% < \angle_{\text{мин}} = 1,5...25\%$;
- блок 13 – $\angle_{\text{факт}} = 1,36...1,41\% < \angle_{\text{мин}} = 1,5...25\%$;
- блок 14 – $\angle_{\text{факт}} = 0,03...1,46\% < \angle_{\text{мин}} = 1,5...25\%$.

Рисунок 1 – Характерный дефект в виде застоя воды по причине отсутствия соответствующего уклона к водоприемным воронкам

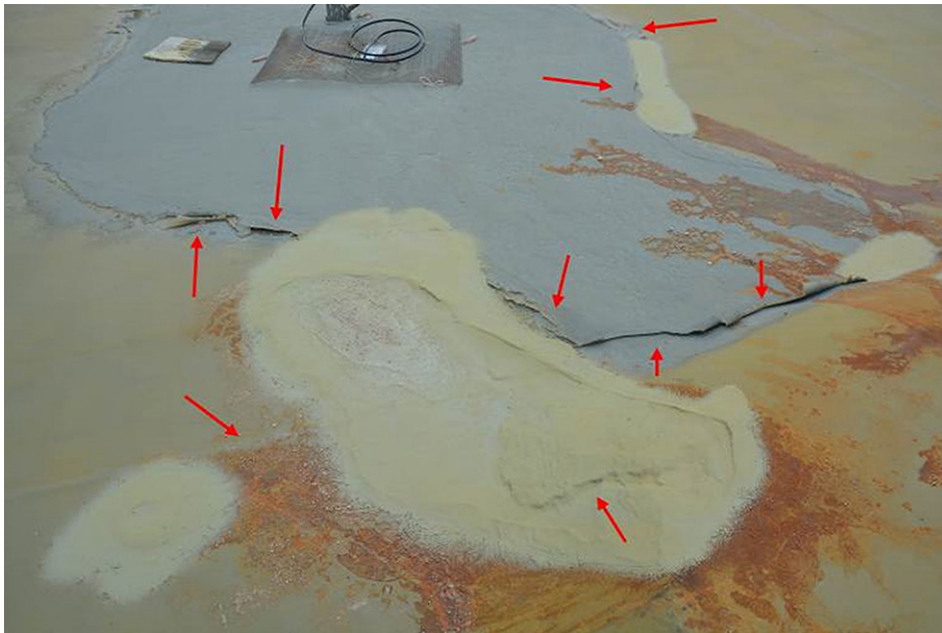
3. Отслоение гидроизоляционного ковра, образование в его слоях отдельных вздутий, наполненных воздухом или водой; неровная поверхность цементно-песчаной стяжки (см. рисунок 2).

Рисунок 2 – Характерные дефекты в виде образования в слоях гидроизоляционного ковра отдельных вздутий, наполненных воздухом или водой

5. Изменение цвета полимочевинного покрытия с серого на светло-зеленый (см. рисунки 2, 3). Данный дефект связан с нарушением технологии нанесения полимочевины: не обеспечено правильное соотношение компонентов. Для полиольного компонента рекомендуется использование специальных перемешивающих устройств, которые обеспечивают равномерность распределения пигмента в системе и, как следствие, правильное соотношение компонентов.

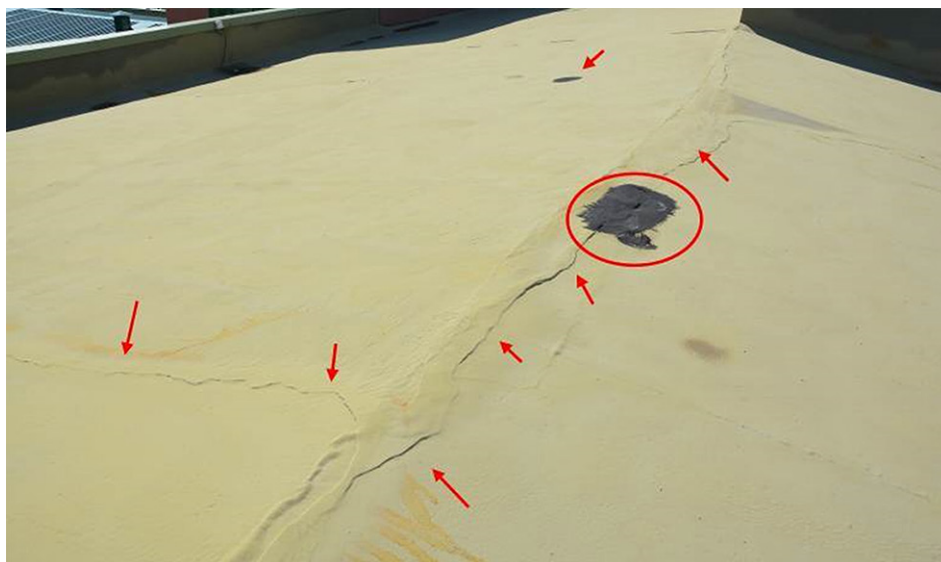
4. Участок перехода нового слоя гидроизоляционного ковра поверх существующего участка выполнен не по регламенту – отсутствует клинообразность области перекрытия шириной 30 см, которая необходима во избежание чрезмерного нарастания покрытия (см. рисунок 3).

Рисунок 3 – Характерный дефект кровли: участок перехода нового слоя поверх существующего участка выполнен не по регламенту – отсутствует клинообразность области перекрытия

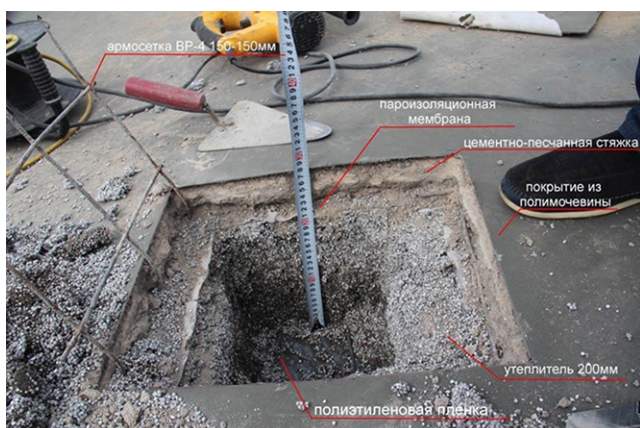
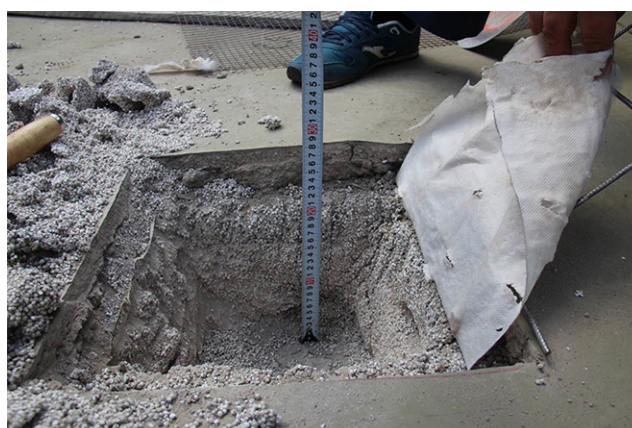
В процессе комплексного исследования мягкой кровли на Объекте было произведено вскрытие выборочных участков (см. рисунок 4).

Рисунок 4 – Общий вид контрольных вскрытий мягкой кровли на выборочных участках

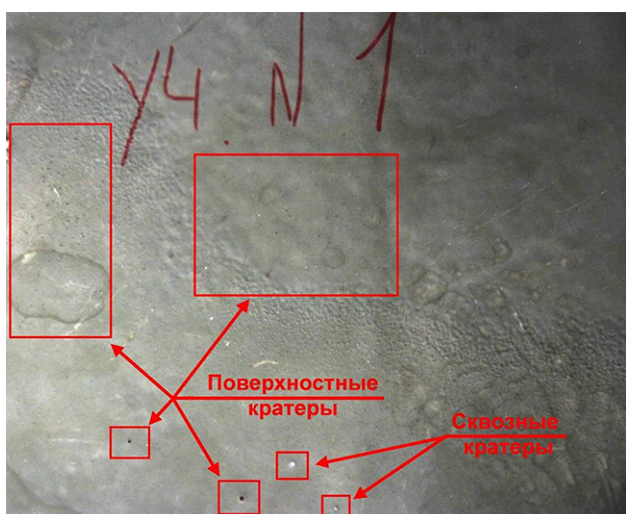
- недопустимые сквозные и поверхностные кратеры с образованием отверстий на гидроизоляционном ковре из полимочевины, в результате чего происходит протекание влаги атмосферных осадков через тело полимочевины (см. рисунок 5);

Рисунок 5 – Сквозные и поверхностные кратеры на гидроизоляционном ковре из полимочевины, в результате чего происходит затекание атмосферных осадков

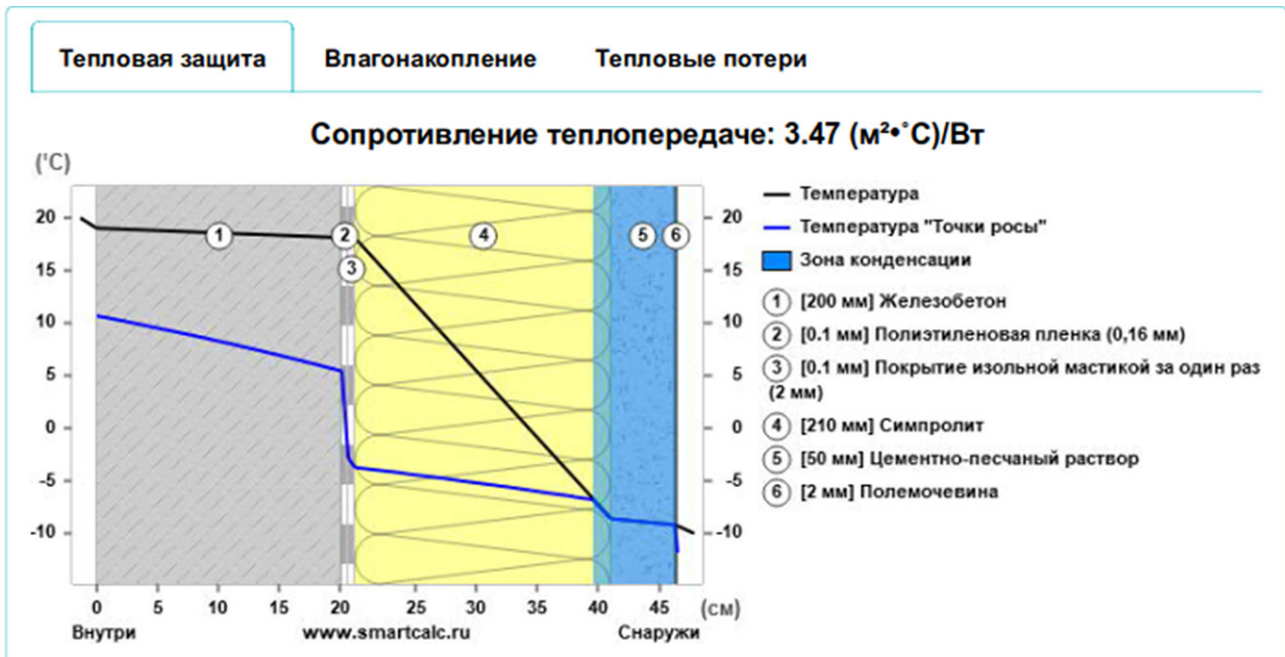
По результатам теплотехнического расчета мягкой кровли на Объекте установлено, что точка росы приходится на границе утеплителя и в слое бетонной стяжки, то есть на этих участках происходит образование конденсата. Результаты теплотехнического расчета представлены на рисунке 6.

Рисунок 6 – Результаты теплотехнического расчета мягкой кровли на Объекте

В связи с вышеизложенным, потребовалось выполнение вентиляции гидроизоляционного покрытия на основе полимочевины с помощью кровельных аэраторов, что не было отражено в рабочем проекте и, как следствие, не было исполнено.

На основе результатов комплексного исследования для восстановления эксплуатационной пригодности мягкой кровли на Объекте даны рекомендации по капитальному ремонту конструкции согласно плану производства работ по применению гидроизоляционной системы Masterseal M811, разработанной фирмой BASF. Перед нанесением гидроизоляционной системы Masterseal M811 необходимо выполнить проверку качества бетонного основания для гидроизоляции на соответствие требованиям действующих норм [7] по прочности на сжатие и на отрыв. На участках при меньших показателях прочности требуется замена основания путем разборки и последующего восстановления бетонного основания. Капитальным ремонтом рекомендуется предусмотреть вентиляцию мягкой кровли на Объекте путем установки аэраторов.
