Топар МАЭС бөгетінің жай-күйін бағалау кезіндегі ғылыми зерттеулердің нәтижелері

**Results of Scientific Research in the Assessment of the State of the Dam of the
Topar HRPP**

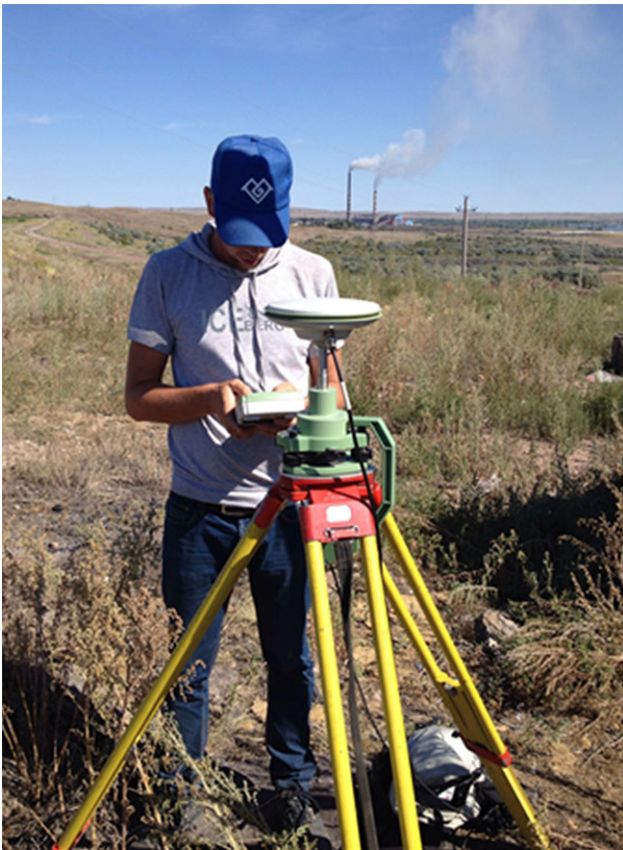
1-сурет – Топар МАЭС бөгетін егжей-тегжейлі түсіріс кезіндегі далалық геодезиялық жұмыстар

Топар МАЭС үйінді бөгеттерінің жай-күйін бағалау бөгеттің көлденең қималарының өлшемдерін нақтылау арқылы орындалды, осы мақсатта мемлекеттік геодезиялық тор пункттеріне жер серіктік технологияларын байланыстыра отырып, Leica Geosystems фирмасының GPS 1200 сериялы қабылдағышын қолдану арқылы нысан түбінің ақиқат белгілерін, жоғарғы және төменгі қиябеттер ернеулерін, қиябеттер бұрыштарын, су жиегінің белгілерін нақтылаумен контурлардың кең ауқымды, егжей-тегжейлі геодезиялық түсірісі жүргізілді (1-сурет) [4].

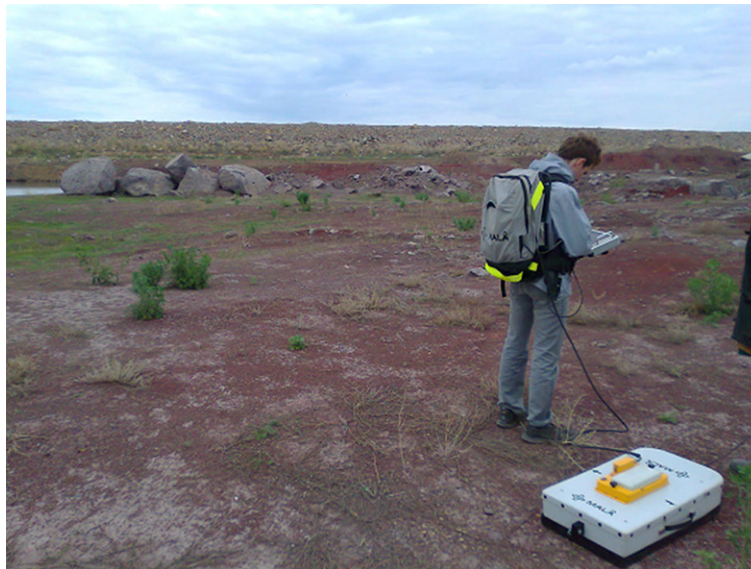
5-сурет – 46 секциясында тостағанның түбін георадарлық зондау кезіндегі далалық жұмыстар

Инженерлік-геологиялық және гидрогеологиялық зерттеулерді жүргізу әдістемесі. Үйінді бөгеттерінің топырақ жағдайын бағалау үшін, MALAGEOSeance фирмасының RAMAC геотомографиялық қондырғыларын (георадар) қолдану арқылы бөгеттердің денесін және оның негіздерін құрайтын топырақтарға геотомографиялық зерттеулер жүргізілді. Георадар жұмысы радиотолқындардың әртүрлі диэлектрлік өткізгіштігі бар орталардың интерфейстерінен шағылысу қасиетіне негізделген. Әдістің артықшылығы – жоғары өнімділік пен егжей-тегжейлілік. Георадарлық түсірілім 0,2-50 м тереңдікте гидротехникалық кешен нысандарының топырақтары мен құрылымдарын бұзбай бақылау үшін қолданылды (5-сурет). Алынған георадарлық деректерді өңдеу RadExplorer бағдарламалық кешенінде жүргізілді (6-сурет) [1, 4].

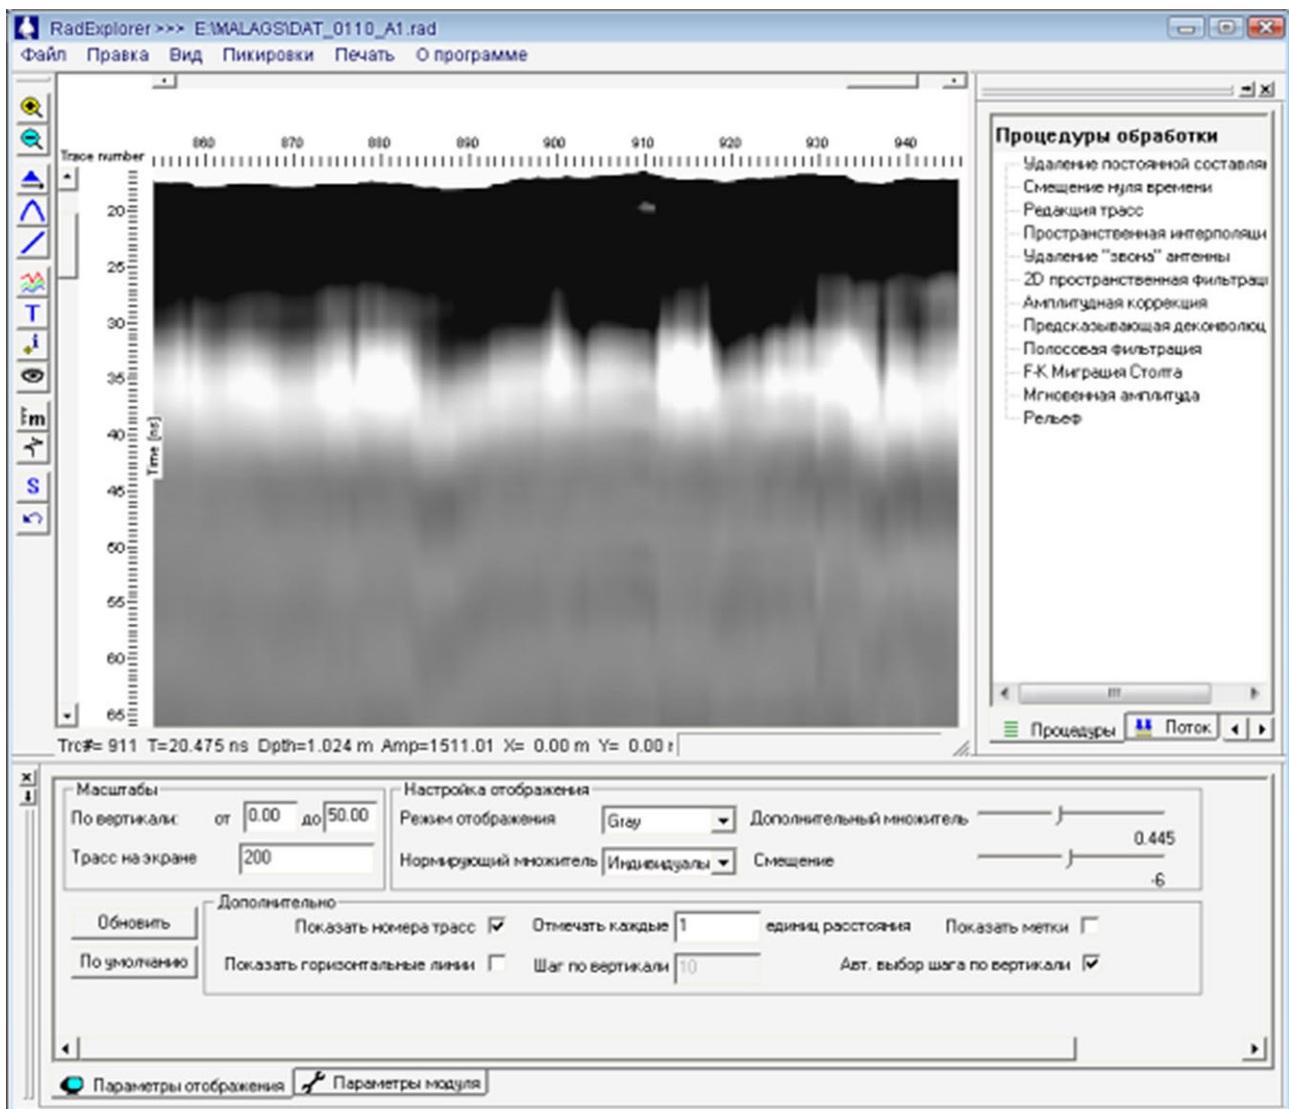
6-сурет – RadExplorer бағдарламалық кешені
